SCORZE' (VE)  
Piazza Moro, 78  
SUB 12

Intesa Sanpaolo Spa  
Direzione Immobili e Logistica  
[www.proprieta.intesasanpaolo.com](http://www.proprieta.intesasanpaolo.com)

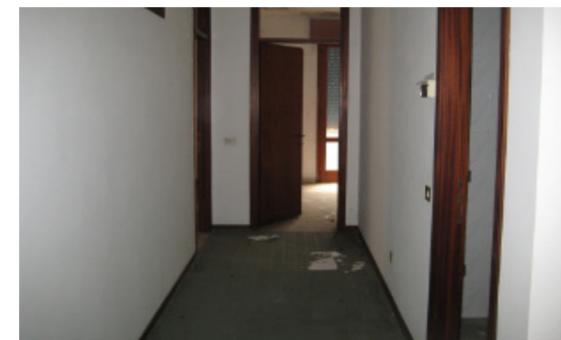
Sono presenti evidenti danni da infiltrazione sul soffitto, in vari punti dell'abitazione.

Vista interna unità residenziale

L'immobile, in evidente stato di abbandono, presenta uno stato manutentivo insufficiente, è necessaria la riparazione del tetto, il ripristino degli intonaci e delle tinteggiature interne, il ripristino dell'intonaco del poggiolo, e la verifica del funzionamento degli impianti. Non si riscontrano difformità catastali.

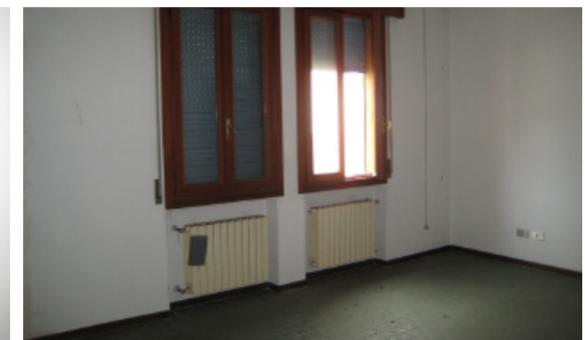
Vista interna unità residenziale
